Nieuwsbulletin uit de praktijk

Storingsomschrijving:

Euro 6 truck met ongeveer 400.000km verbruikt veel olie. De truck word dagelijks ingezet, normaal belast en goed onderhouden.

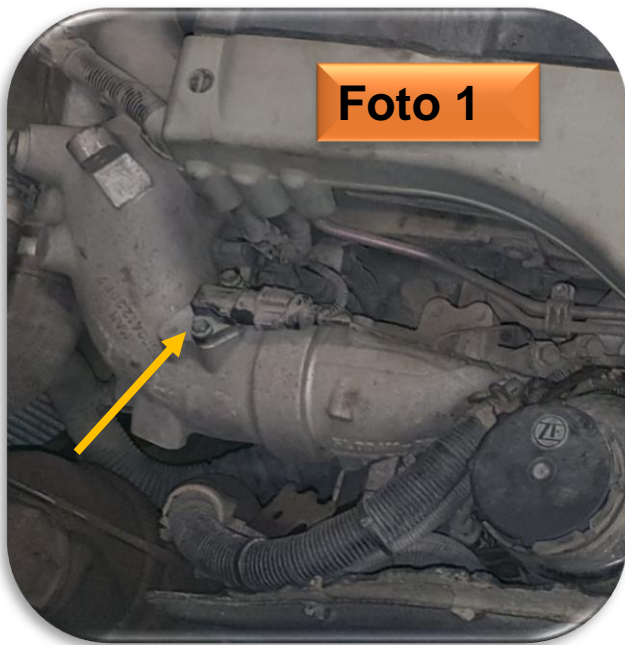
Er was al met de testkast diagnose gesteld, relatieve compressie was goed en ook geen foutcodes aanwezig. We hebben eerst de turbodruksensor in het inlaatspruitstuk gedemonteerd en met de endoscoop gezien dat daar wat olie mee de motor in komt. Vervolgens de lucht inlaatslang naar de inlaat van de turbo's los gehaald en gezien dat daar ook al olie aanwezig was. De turbo's waren goed. De motor is gestart met los gekoppelde carterontluchting, en met draaiende motor kwam daar iets olie uit. Gezien de kilometerstand was verder in de motor kijken nu niet nodig.

Foto 1 : Druksensor bij pijl gedemonteerd en met endoscoop in de inlaat gekeken.

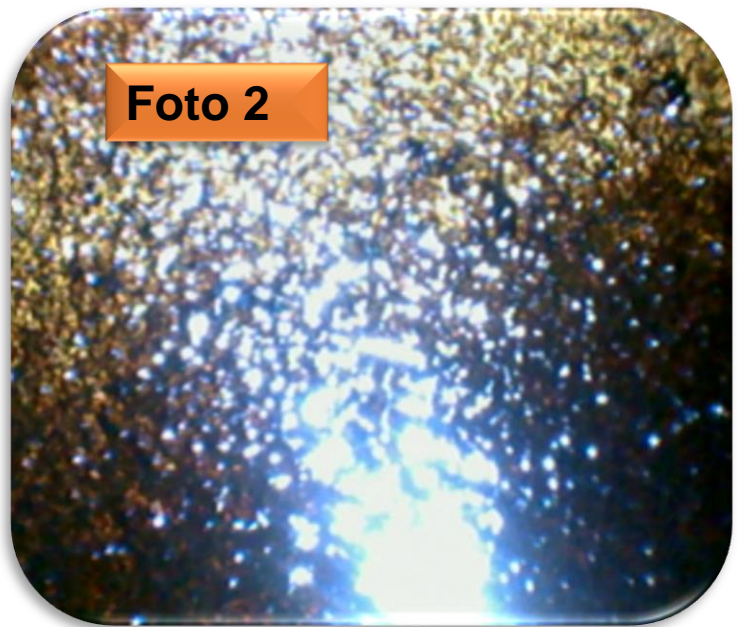
Waarschijnlijk zijn de hoongroeven van de cilinders wat vervuild met lak afkomstig uit motorolie/verbrandingsresten. Deze vervuiling zorgt ervoor dat de smeerfilm minder goed hecht aan de cilinderwand en er zo meer blow-by gassen richting het carter gaan. Deze gassen worden afgevoerd via het gesloten carterontluchtingssysteem, waardoor dit systeem zwaarder belast word. De meegekomen olie gaat uiteindelijk weer de motor in en verbrand, wat meer koolresten en vervuiling oplevert. Na verloop van tijd vervuilen topland, zuigerveergroeven en olie afvoerkanaaltjes bij de olieschraap veer, waardoor er meer en meer olie verbruik ontstaat.

Foto 2 : Olie op de bodem van het inlaat kanaal.

Aan de motorolie (33LTR) hebben we 4x500ml Systac Oil System cleaner toegevoegd. Om het olie systeem, zuiger en cilinderwanden te reinigen. In de tank hebben we 4 LTR Systac Diesel System Cleaner toegevoegd, om het volledige brandstofsysteem en de verbrandingskamer te reinigen tijdens verbranding. Vervolgens heeft de vrachtwagen 3,5 uur met verhoogd toerental gedraaid, met af en toe gas geven voor meer spoeling. Na deze reiniging is de olie afgetapt en het oliefilter vernieuwd. We hebben deze motor afgevuld met Bo 10w40 SHPD Special Oil Reduse motorolie, welke speciaal ontwikkeld is voor truck motoren met olieconsumptie en geschikt is voor euro 6 (low sapps)

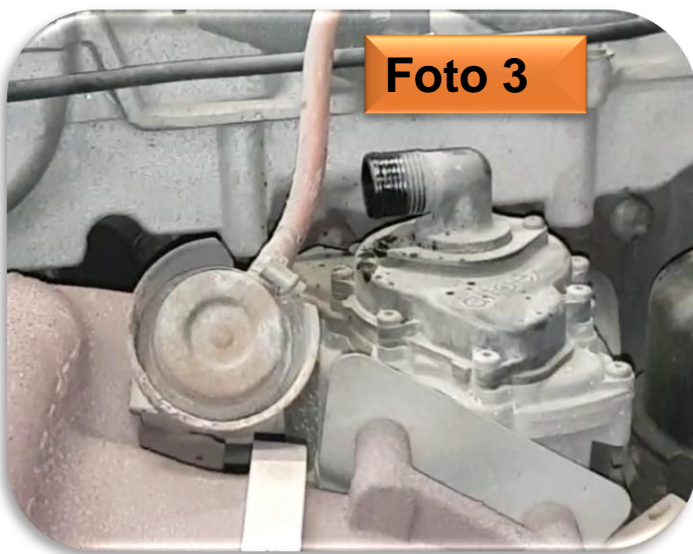
Foto 3 : Olieresten bij uitgang carterventilatie, dit gaat via een slang richting de inlaat van de turbo.

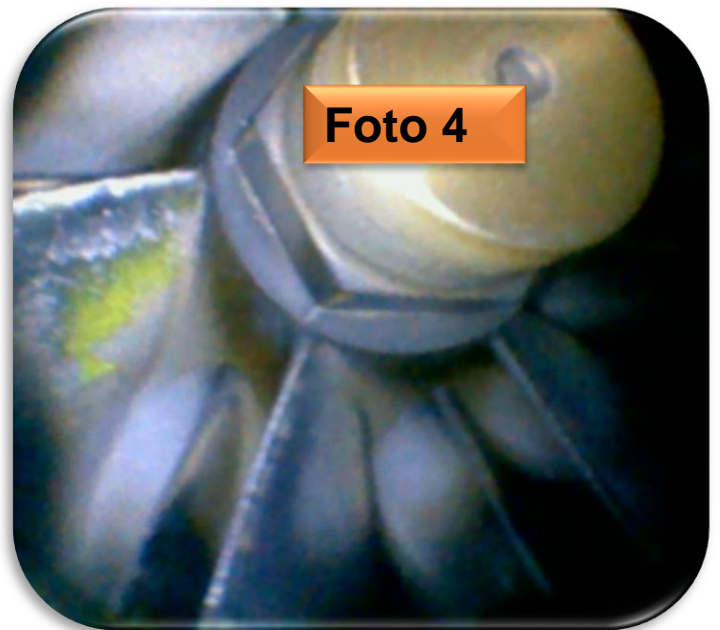
Foto 4 : Compressorwiel van 1^e turbo heeft wat aanslag op de vanen afkomstig uit de carterontluchting.
