Nieuwsbulletin uit de praktijk

Shovel met 6 cilinder commonrail diesel Tier 4 heeft koel problemen en verliest koelvloeistof.

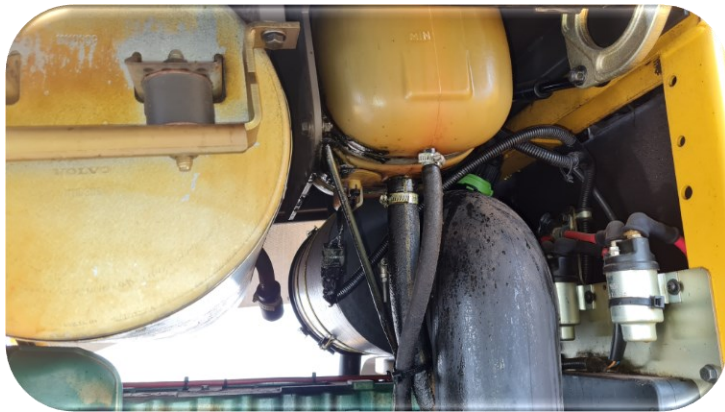
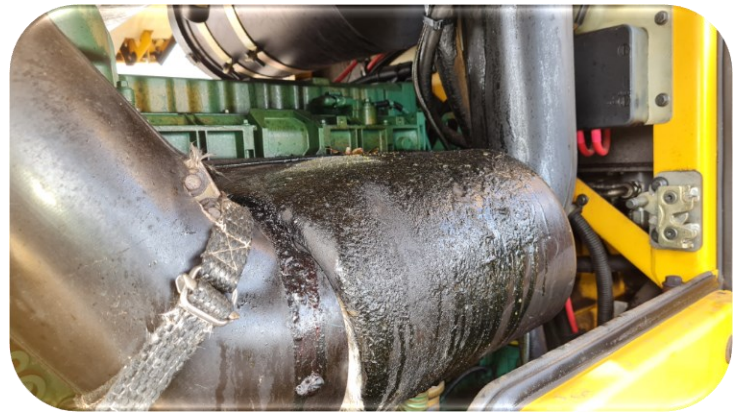
We hebben de machine bekeken, en ontdekte dat het koelsysteem ernstig vervuild was met een plakkerige substantie. Er waren ook verstoppingen en het systeem raakte snel aan de kook. Rondom het expantievat was een dikke laag kleverig spul te vinden. Hoe dat er in is gekomen was een raadsel, maar omdat je bij het reservoir kan komen als de machine vergrendeld is zou het kunnen dat er iets is in gegoid.

Om het praktisch aan te pakken hebben we wat van de vervuiling van de plastic buis geschraapt en in een blik met water gedaan. Vervolgens hebben we dat warm gemaakt en geroerd, om te kijken wat er gebeurde. Het resultaat was dat de substantie zacht werd en tegen de wanden van het blik plakte/versmeerden. Vervolgens hebben we een nieuw stukje gepakt en dit in het blik met water plus 10% Systac Cooling System Cleaner. Ook dit hebben we verwarmd en geroerd, er gebeurde wel iets, maar nog steeds plakte het aan de wanden van het blik. Als laatste test hebben we weer een nieuw stukje in een schoon blik gedaan met water en nu 10% Systac Cooling System Degreaser. Ook dit keer hebben we het verwarmd en geroerd, en gelukkig werden dit keer de stukjes kleiner en plakte ze dit keer niet meer aan de wand, dus dit zou het middel worden om de machine te reinigen.

We hebben de garage geadviseerd eerst het koelsysteem van onderaf te vullen met heet water, zodat de plakkerige vervuiling via de bovenkant het koelsysteem verlaat. Dit heeft als voordeel dat het niet uitzakt naar plekken waar spoelen moeilijk gaat zoals onderin de radiator. Daarna is het systeem gevuld met schoon water en Systac Cooling System Degreaser en is de motor warm gedraaid. De vervuiling loste goed op in de vloeistof en na 2 keer spoelen was het systeem schoon en zonder verstoppingen. Ook de kachel werkte goed. Als laatste spoeling is er met gedemineraliseerd water gespoeld, om eventuele kalk resten uit kraanwater te verwijderen. Uiteraard is het expantievat en de motor aan de buiten kant ook gereinigd, zodat het er weer knap uit zag. Daarna is het koelsysteem gevuld met het juiste type koelvloeistof en is de machine weer in bedrijf genomen.
