## Nieuwsbulletin uit de praktijk

### Storingsomschrijving:

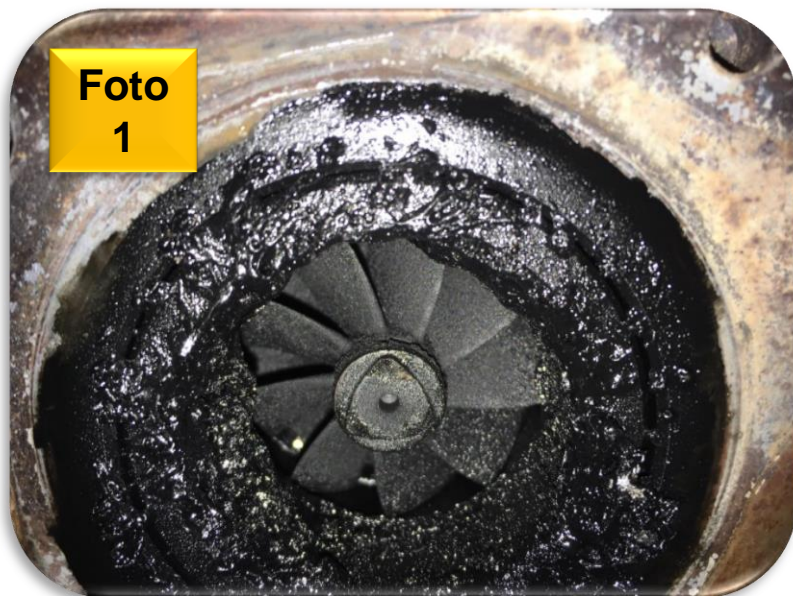
Doordat het rond de uitlaat erg branderig rook heeft de monteur als eerst het uitlaatsysteem los gehaald en bekeken. Daarbij ontdekte hij dat een groot deel van het gecoate roetfilter weg gebrand was, door olie in de uitlaat. (zie foto's) Delen van het verbrande filter zijn los gekomen en tussen de mixer van het SCR systeem gekomen, de wat kleinere delen zijn door de SCR katalysator en de rest van de uitlaat heen naar buiten gegaan. Als een katalysator verzadigd is met olie, en de motor loopt, kan er een ongecontroleerde verbranding ontstaan i.v.m. zuurstof aanvoer in de uitlaat en de olie als brandstof. Bij de foto van het turbine wiel van de turbo komt olie vandaan, de turbo voelde goed en vertoonde niet veel speling. Na verder zoeken ontdekte de monteur, dat de olie aan en afvoer van de turbo ernstig vervuild was.

1. **Olie bij het turbinewiel.**
2. **1<sup>e</sup> Deel na de turbo.**
3. **De gecombineerde olie toe en afvoer leiding, ernstig vervuild, OORZAAK!**
4. **Uitgang roetfilter, deze zit los + vervuilde NOx sensor.**
5. **Verbrande delen van roetfilter tegen de AdBlue mixer op de achtergrond.**

De uitlaat is deels leeg gehaald en weer gemonteerd. Vervolgens is de motor (nog met de oude turbo) gereinigd met Oil System Cleaner. Het olie en oliefilter is toen vernieuwd en na controle van olie druk + volume naar de turbo is er een nieuwe turbo geplaatst. Nogmaals is de motor gespoeld met Oil System Cleaner waarna voor de laatste maal olie + oliefilter is vernieuwd. Aangezien er veel onderdelen van het uitlaatgas nabehandeling systeem volledig verwoest waren is er gekeken naar de kosten om dit te vervangen. Dit bleek geen haalbare kaart en in overleg met de klant zijn er delen van het systeem verwijderd om de auto weer rijdbaar te maken. De eigenaar heeft in samenwerking met een tuningbedrijf de software aangepast. Alle storingsproblemen zijn gewist en de auto rijdt weer.

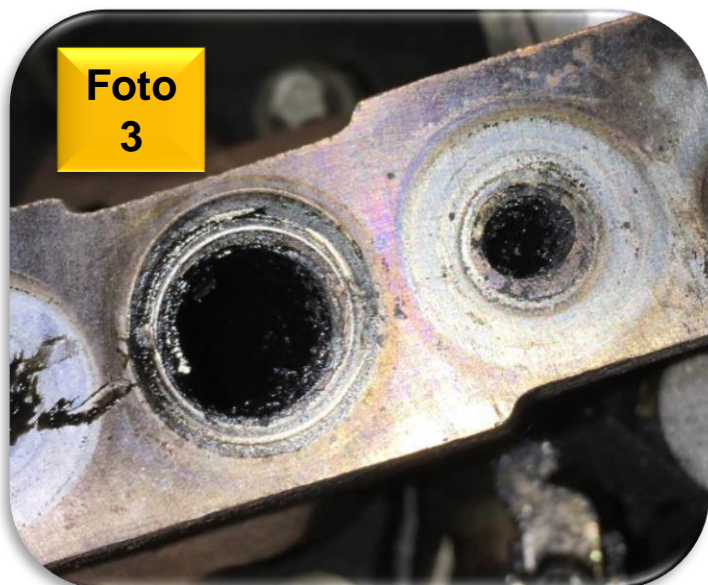
Doordat de turbo bij dit type motor tussen de 2 cilinderbanken gemonteerd zit wordt deze flink heet, ook als de motor net uit gezet is, kan de temperatuur in de olie leidingen nog flink oplopen. Zo kan het gebeuren dat er kanalen in een verder gezonde motor dag na dag iets verder dichtslibben. Doordat in dit geval de retour dicht zat perst de olie er ergens uit, in dit geval de uitlaat zijde. De bereider heeft het eerst niet door, omdat de katalysatoren en roetfilters heel veel rook en stank verwerken en er relatief weinig rook uit de uitlaat komt, maar de belasting in het uitlaatsysteem is extreem. In dit geval waren NOx, temperatuur sensoren en alle katalysatoren onherstelbaar beschadigd geraakt en liep de reparatie inclusief nieuwe turbo enorm in de papieren.

Door het dichtslibben van 1 olie retour kanaal is er een enorme schade ontstaan, welke mogelijk te voorkomen was door preventief de motor te reinigen met Diesel System Cleaner en Oil System Cleaner. Achteraf is dat makkelijk gezegd natuurlijk, maar het zet je toch te denken. Dat het uitlaatsysteem nu niet zo functioneert als zou moeten is natuurlijk ook geen pluspunt, maar soms moet je kiezen tussen 2 kwaden. Relatief kleine storingsproblemen bij de motor kunnen tegenwoordig een enorm hoge gevolgschade opleveren in het complexe uitlaat systeem helaas.
