Nieuwsbulletin uit de praktijk

Storingsomschrijving:

Bij een universeel truckservice bedrijf staat Een euro 5 truck met 585.000 kilometer op de klok. De motor loopt sinds kort af en toe onregelmatig en het wordt steeds frequenter. Tijd voor een onderzoek.

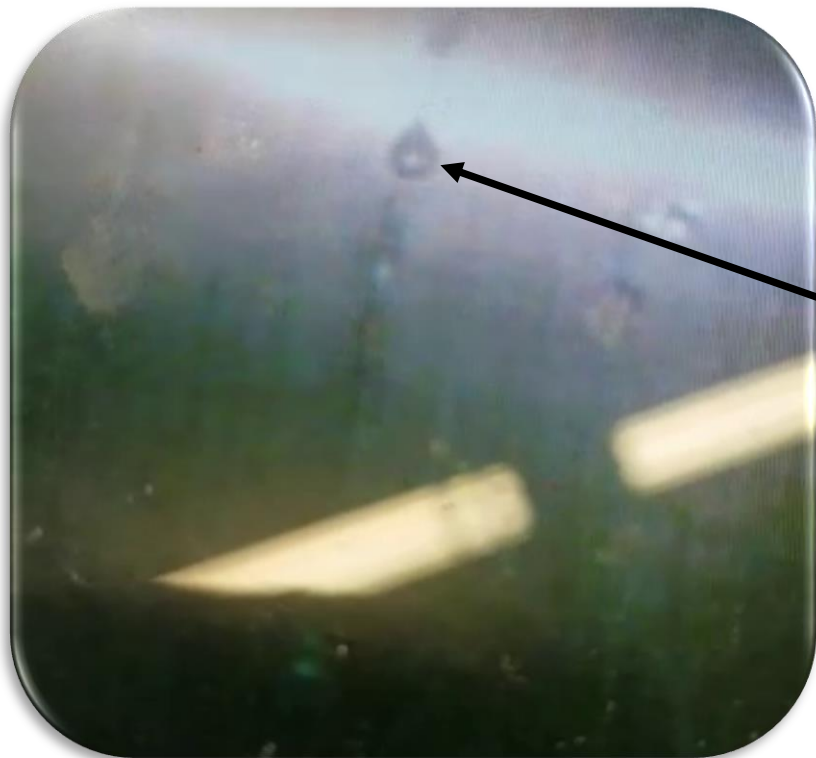
Cilinderwand van cilinder 1.

Op deze plek ontstond er om de 2 seconden een druppel koelvloeistof.

Er was gekozen toch eerst te reinigen dus werd er een spoeltank gevuld met een mix van 50% Diesel en 50% Systac Diesel System Cleaner en dit aangesloten op het brandstof systeem. De truck heeft anderhalf uur op het reinigingsmengsel verhoogd stationair gedraaid en is toen weer aangesloten op de normale Dieseltank. Bij de meting na de reiniging bleken de meetwaarden positief veranderd te zijn, maar de motor liep nog steeds niet naar wens. In overleg is besloten de verstuivers te demonteren om met een endoscoop een kijkje in de cilinders te nemen. Toen ontdekte we dat er een klein beetje koelvloeistof zichtbaar was op de cilinderwand van cilinder 1. Het koelsysteem is met een druk tester op druk gebracht en we hebben nogmaals gekeken in de cilinder. Er bleek midden in de cilinderwand een heel klein scheurtje te zitten, waaruit langzaam druppels koelvloeistof de cilinder in sijpelde.

Helaas bleek na de reiniging, en de diagnose met endoscoop een grote reparatie noodzakelijk. Het voordeel van het reinigen was dat we een stap dichterbij de oorzaak kwamen zonder dat de verstuivers eerst getest / vernieuwd waren. Er was ook nog maar weinig koelvloeistof weg uit het systeem en geen melding over een laag vloeistofpeil. Een kijkje met een endoscoop bleek de juiste beslissing om de oorzaak van dit geval aan het licht te brengen.

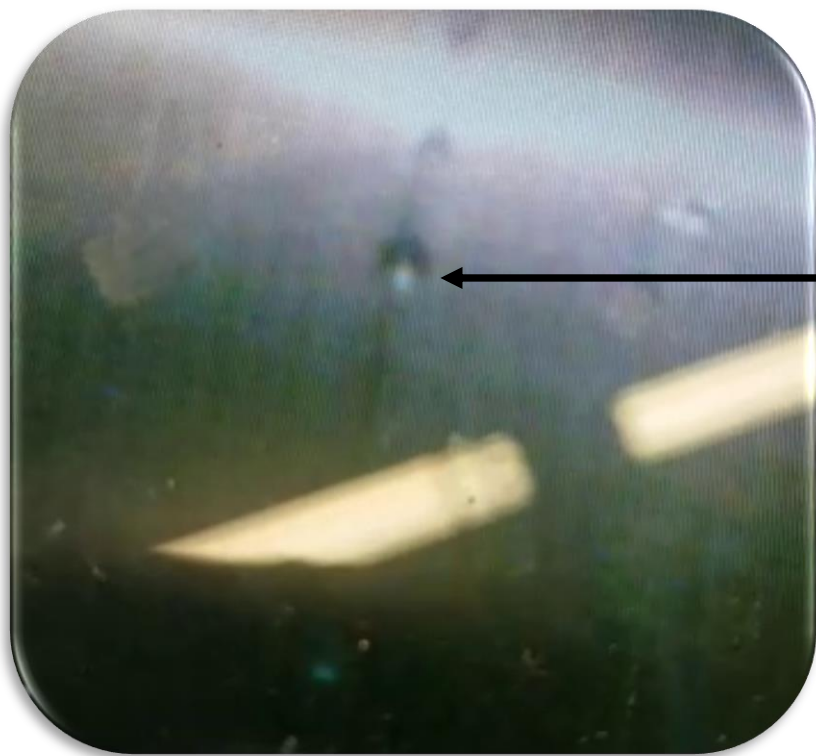
Cilinderwand van cilinder 1.

Hier is de druppel net over de wand naar beneden aan het lopen.
