Nieuwsbulletin uit de praktijk

Storingsomschrijving: Het ontstaan van scheuren in zuigers bij direct ingespoten diesel motoren

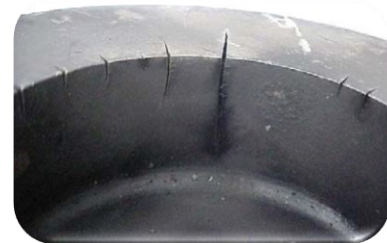
Soms zijn er kleine zichtbare scheurtjes zichtbaar aan de rand van de inspuitskom, maar ook wel dat er een gat in de zuiger is gebrand en er ook cilinderwand schade aanwezig is. Dit zijn erg kostbare reparaties, die deels te voorkomen zijn.

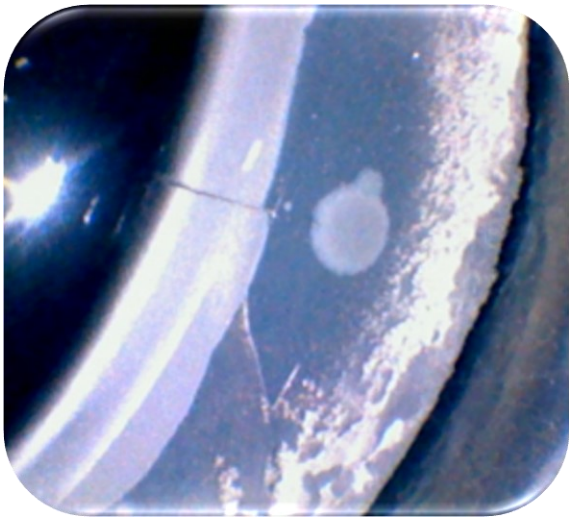
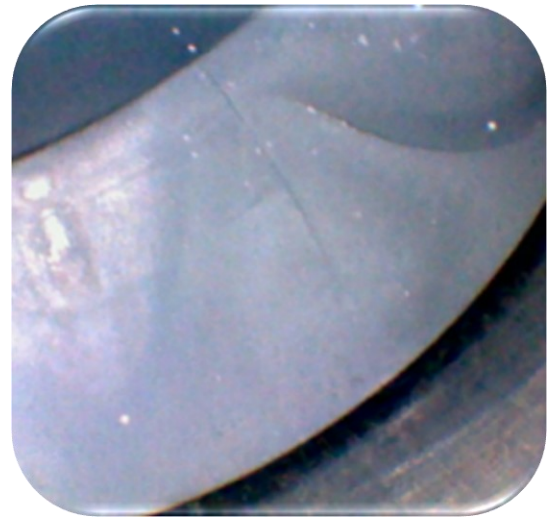
Foto links en rechts: Gemaakt met videoscoop. Een ondiepe scheur, nog geen cilinderwand schade

Zeker bij dit soort voorbeelden is voorkomen beter dan genezen, aangezien het om kostbare reparaties gaat. Bij veel voertuigen is het mogelijk om de verstuiver balans met de testkast te controleren, het is raadzaam dit bij elke servicebeurt te controleren, om afwijkingen tijdig op te lossen, nog voordat er een storing ontstaat. Ook is het raadzaam een relatieve compressietest uit te voeren, dit tezamen met de verstuiver balans maakt u duidelijk of er alleen een afwijking in het inspuitsysteem is of dat er ook een compressie probleem is. Een compressie verschil heeft ook effect op de verstuiver balans waardes. Als u tijdens onderhoud preventief Systac Diesel System Cleaner gebruikt houdt u het brandstofsysteem in topconditie en blijft de inspuiting correct werken, u haalt namelijk de vervuiling zoals lak afzetting weg en de uitstroom gaatjes in de verstuiver blijven schoon, waardoor de inspuits hoeveelheid, timing en verneveling correct blijft. Slijtage is natuurlijk hier niet mee terug te draaien en uiteraard is de brandstof kwaliteit ook een punt van aandacht. Bij afwijkingen bij de compressietest is het raadzaam de oorzaak te achterhalen. Als er veel carterdamp ontstaat met draaiende motor geeft dat meestal aan dat zuiger cilinder afdichting niet optimaal is, dat kan door schade zijn gekomen, maar vaak ook alleen doordat er koolresten en vervuiling tussen de zuigerveergroeven zit. Ook hoongroef vervuiling kan daarvan een oorzaak zijn, de cilinderwand is dan spiegelglad en de oliefilm hecht daardoor niet goed, met compressie verlies als gevolg. Dit probleem kunnen we verhelpen door de motor 4 uur te reinigen met Systac Oil System Cleaner, waarna de cilinderwand, de zuigerveren en olieschraapveren weer schoon zijn en hun werk weer kunnen doen. (Mits er geen schade is, dit kunnen we bij twijfel vooraf bekijken met een endoscoop) lekkage langs kleppen komen we minder tegen, maar het kan natuurlijk altijd. Uiteraard kan een slecht werkende turbo/drukregeling er ook voor zorgen dat de verbranding niet optimaal verloopt. Ook een verhoogde weerstand in het uitlaatgas nabehandelingssysteem hindert de optimale cilindervulling, met als mogelijk gevolg motorschade.

Kortom door tijdig onderhoud, preventief met de testkast motorwaardes controleren, en regelmatig het brandstofsysteem reinigen voorkomt u dure reparaties en stilstand van de machine.

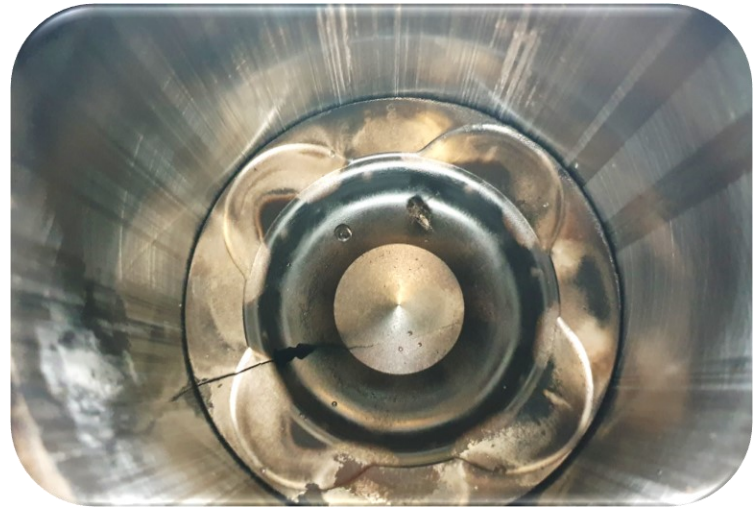
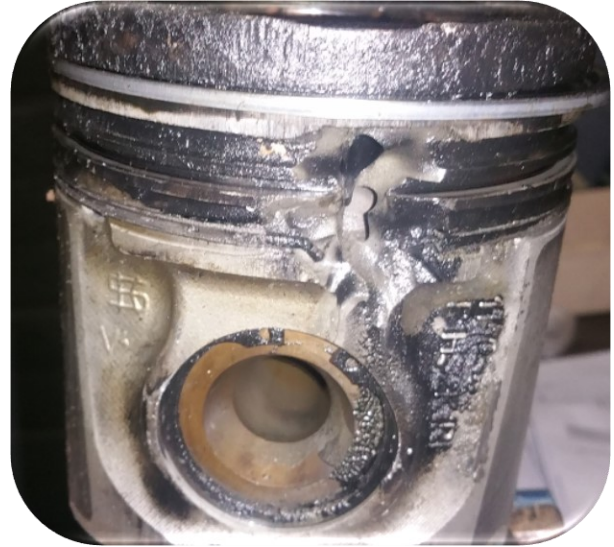
- Als er nog brandstof wordt in gespoten terwijl het zuurstof uit het mengsel al opgebruikt is, bijvoorbeeld als een injector nadruppelt, of de drukregeling van een commonrail storingen vertoond. Als de zuurstof is opgebruikt stromen de brandstofdruppels door de verbranding kamer en belanden op de zuiger Kroon. Daar branden ze weg met een grote warmteontwikkeling, waardoor het zuiger materiaal zacht wordt. De inspuiting en verbrandingsgassen snijden vervolgens een gat in de zuiger.

Foto's hieronder: Flinke scheur met een brandgat en cilinderwand schade
