Nieuwsbulletin uit de praktijk

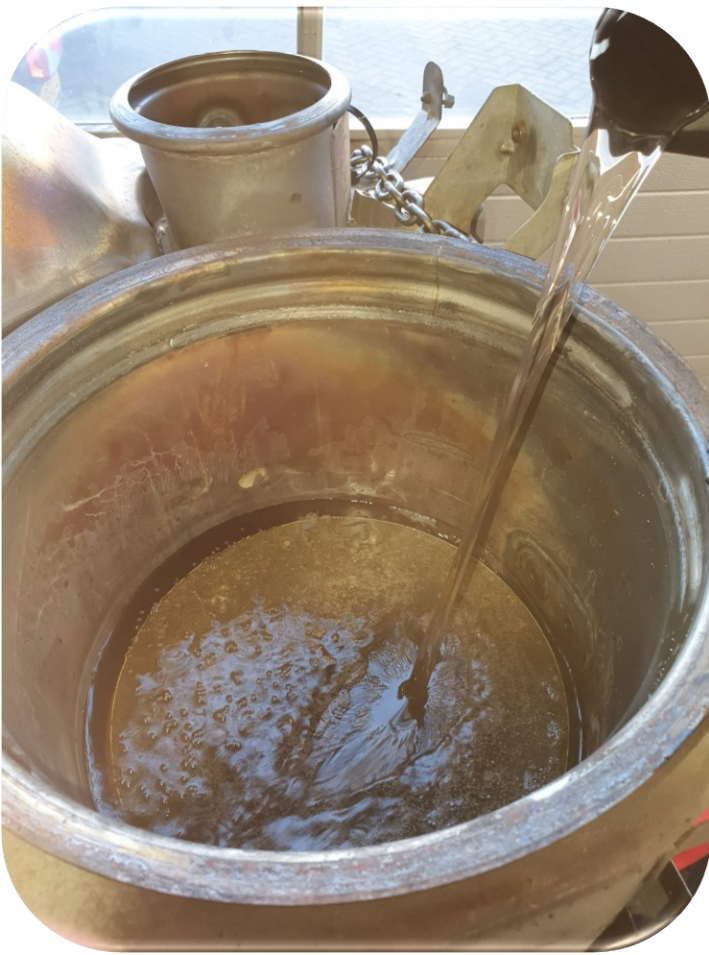
**Linksboven de oxidatie
katalysator vol met reiniger.**

Besloten was om zowel de Oxidatiekatalysator en het roetfilter zelf te reinigen met Systac Partikel Remover. We hebben beide elementen vol gezet met de reiniger en een nacht laten staan, zodat de reiniger in kon werken. De filters hebben we zo geplaatst dat de bovenkant de uitlaatzijde is van de normale uitlaatgas stroomrichting. Zodoende zakt het vuil uit het filter, en loopt het niet tegen een blokkade van filter materiaal aan (roetfilter). Na een nacht staan zijn alle roetdelen en nog belangrijker de as delen zacht geworden en zijn de elementen uitgespoeld met warm water. Vervolgens is het uitlaatsysteem weer volledig gemonteerd en de motor ecu gereset. Een roetfilter/uitlaatgasbehandelingssysteem fout is nagenoeg altijd een gevolg van overbelasting, dus met andere woorden de motor geeft zo veel vervuiling en de temperatuur is dusdanig laag dat het systeem de uitlaat niet meer van nature schoon kan houden. Natuurlijk kan dit ook voorkomen als er een meetfout plaats vindt door bijvoorbeeld een defecte sensor. In dit geval geven we de schuld aan de matige inzet van de truck. Des te belangrijker bij deze inzet is het onderhoud van het brandstofsysteem. Het is aan te raden onderhoudsmatig het brandstofsysteem te reinigen met Systac Diesel System Cleaner. Dat kan je in de meeste gevallen doen door bij onderhoud het brandstoffilter af te vullen met de reiniger, de motor kort te laten lopen zodat de reiniger goed in het hogedruk systeem zit, en dan vervolgens eerst de hele beurt af te ronden voordat de motor weer gestart wordt. Zodat de reiniger intrek tijd heeft om lak en Internal Diesel Injector Deposits (IDID) op te lossen. Vervuiling is niet in 1 dag ontstaan, dus geef de reiniger wat tijd voor het beste resultaat. Bij deze behandeling is er 4 liter Systac Diesel System Cleaner aan de tankinhoud toegevoegd. Door te reinigen voorkom je dat vuil de inspuiting nadelig beïnvloed en door de extra smering in de reiniger gaat dit veilig. Aanwezige slijtage draai je natuurlijk niet terug met een reiniger.

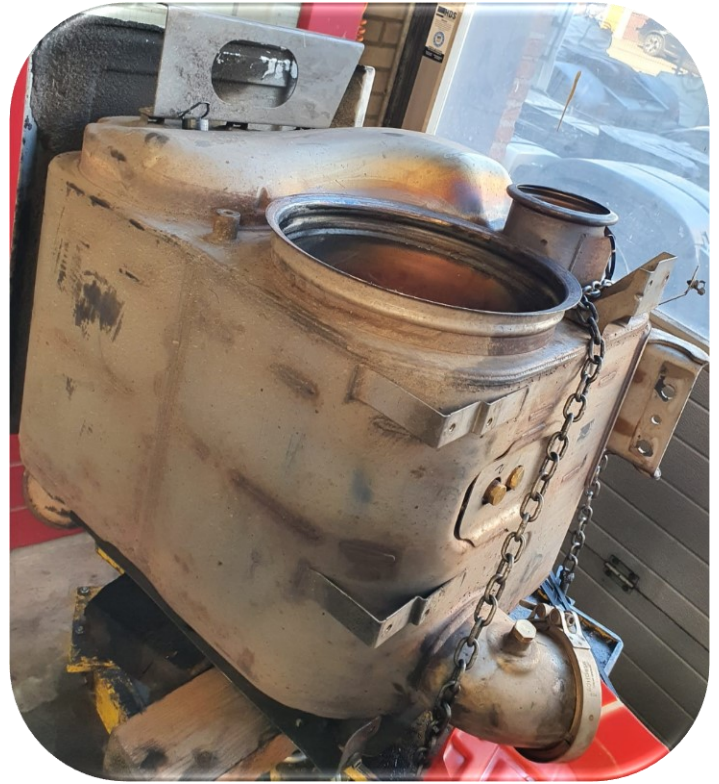
**Rechtsboven de behuizing van de
katalysatoren/uitlaatdemper.**

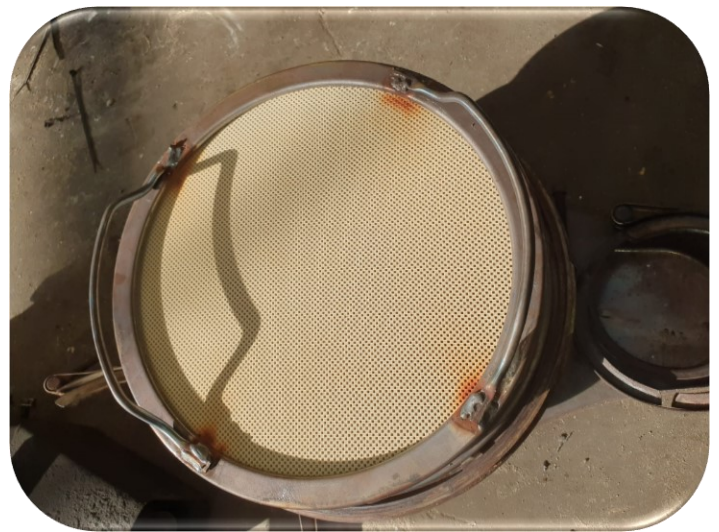
**Rechts het schone roetfilter, klaar
voor montage.**

Nadat de behandeling compleet was is er een flinke proefrit uitgevoerd, en zijn de motormanagementsystemen nogmaals uitgelezen. 2 Maanden later is er contact geweest met de klant om te vragen of de storing opgelost was, dit was gelukkig het geval. Door de inzet zal deze truck gevoeliger zijn voor uitlaatsysteem problemen, we adviseren elke beurt preventief het brandstofsysteem te reinigen, en het uitlaatgas behandelingssysteem onder controle te houden.
