Nieuwsbulletin uit de praktijk

Een euro 6 truck geeft storing op het EGR-systeem, na controle blijkt het hele EGR-traject vervuild te zijn met een dikke laag roet. Hoe komt dat en hoe reinig je dat?

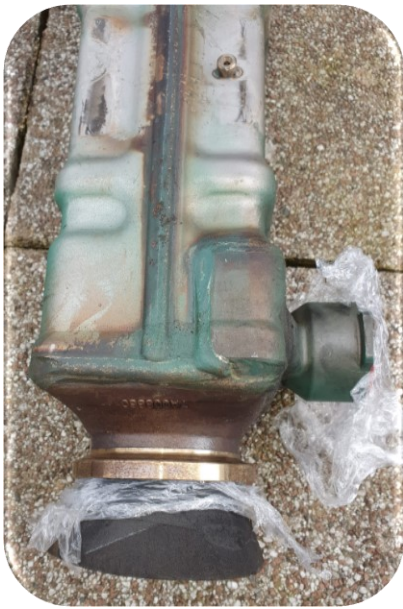
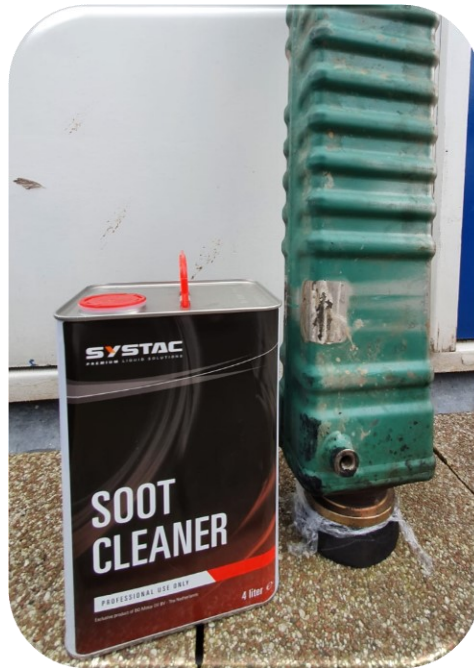
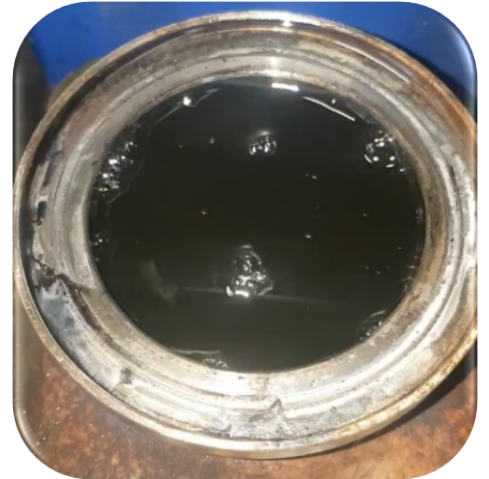
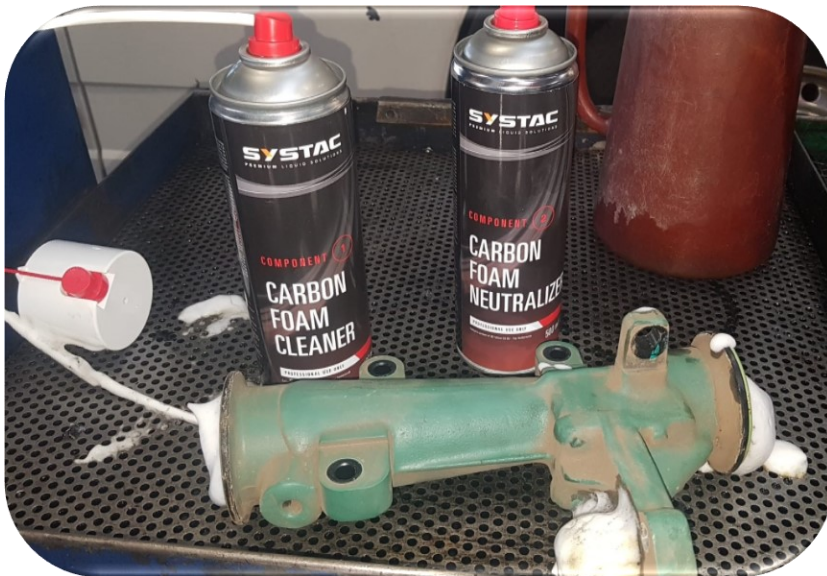
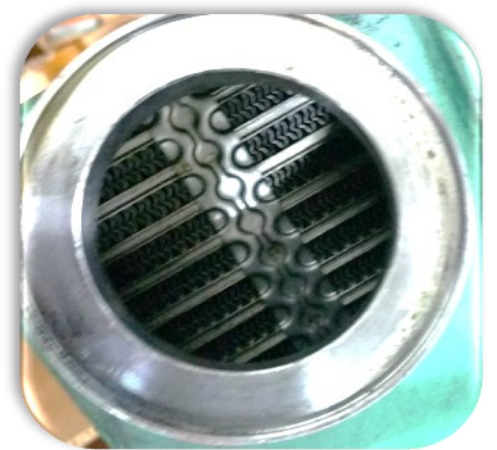
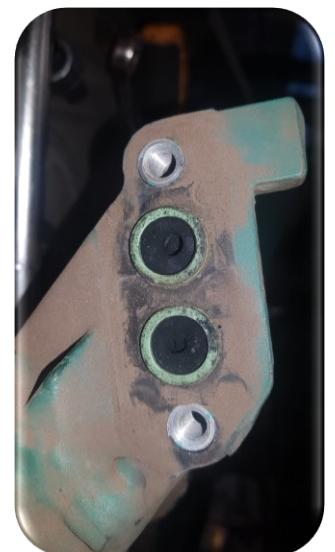
Het EGR-systeem voert uitlaatgas terug de motor in om de NOX uitstoot te verminderen. Het systeem vertraagt de verbranding door het zuurstofgehalte te verminderen en is erg gevoelig voor vervuiling, omdat er bij de meeste systemen ongefilterde uitlaatgassen doorheen stromen. Soms in combinatie met een beetje olie damp uit turbo en of carter ontluchting, maakt dat de roetdelen kleverig worden en langs alle onderdelen vastkleven. Aangezien deze truck een EGR-flowmeter bezit, komt er relatief snel een storing tevoorschijn als de gemeten waarde buiten het kenveld valt. De bron van de vervuiling is natuurlijk de roetuitstoot van de motor zelf. Vaak begint het met een verstoring van de inspuiting door de huidige Diesel samenstelling met een aandeel Bio Brandstof. Ook een langdurige lage motorbelasting of overbelasting zorgt voor meer roetuitstoot en vervuiling Het gevolg is een zwaardere belasting van het EGR-systeem en het uitlaatgas nabehandelingssysteem in de uitlaat, zoals Diesel oxidatie katalysator, Roetfilter, SCR-katalysator. Tevens belangrijk dat zoals in dit geval het inlaat traject vervuild, waardoor een goede mengsel bereiding nadelig beïnvloed wordt. Een motor heeft voldoende lucht en zuurstof nodig. Elk ingespoten deel Diesel moet eerst volledig verdampen in de aangevoerde luchtstroom, waarna het door compressie tot ontbranding wordt gebracht. Als door een slechte inspuiting de deeltjes Diesel groter zijn, of deze niet goed gericht zijn in de wervelingskom van de zuiger, dan zal de verbranding minder rendement opleveren en ook meer roet. Daarom is het belangrijk preventief het brandstofsysteem te reinigen bij onderhoud met Systac Diesel System Cleaner.

Om een EGR-systeem goed te kunnen reinigen is het noodzakelijk diversen delen te demonteren zoals EGR klep, de Koeler de Flowmeter en diversen leidingwerk. De Koeler hebben we zoals te zien is op de foto's aan 1 kant afgestopt en met Soot Cleaner afgevuld. Dit reinigingsmiddel is zeer agressief en lost zeer goed zwarte kooldelen op. Dit is nodig, omdat we niet tussen de lamellen kunnen komen van de koeler, dus het kan alleen chemisch opgelost worden. Na een aantal uur is de koeler uitgespoeld met heet water, totdat de koeler brandschoon was. Bij zeer ernstige verstoppingen gaat zelfs dit niet meer en zal de koeler vernieuwd moeten worden. De EGR-flowmeter met venturi en kleine openingen voor de drukverschil sensor hebben we ingespoten met Carbon Foam Cleaner schuim en dit een half uur laten inwerken. Daarna is het onderdeel in de ontvetterbak schoongespoeld met Carbon Foam Neutralizer. De overige delen zijn ook aangepakt met Carbonfoam Cleaner en een borstel. De inlaat is verder gecontroleerd en waar nodig gereinigd. Nadat alles weer gemonteerd was is er een dosering van 4 liter Diesel System Cleaner aan de tankinhoud toegevoegd, om ook het brandstofsysteem grondig te reinigen. Nadat alle systemen gereset waren is er een flinke proefrit gemaakt.

De storing is na 3 maanden gebruik niet meer teruggekomen. Het reinigen is gerust wel wat werk en daar komen de Soot Cleaner en de Carbon Foam Cleaner goed van pas, maar voorkomen is beter dan genezen. Houd de motor en het uitlaatgas-nabehandelingssysteem in topconditie met goed onderhoud, kwaliteits brandstof, de juiste motor belasting en een beetje hulp van Systac Reinigers.
